# 光ファイバーによるグラウト充填検知システムの開発

## Development of Detection System at Optical PC Grout Filling Sensor

### 概 要

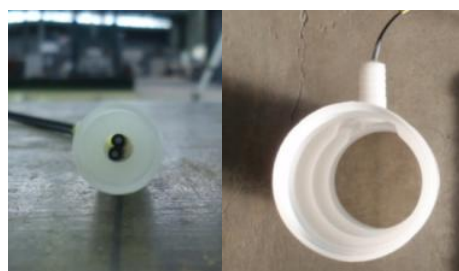
写真-3 センサーおよび取付状況

光ファイバーセンサーの形状と試験体への取付け状況を図-2および写真-3に示す。

室内モデル実験では、Twin Fiber方式を採用し、センサーの先端はグラウトの先流れ時にセンシング部への付着を防止するため、光ファイバーをシース内面から外側へオフセットして配置した。

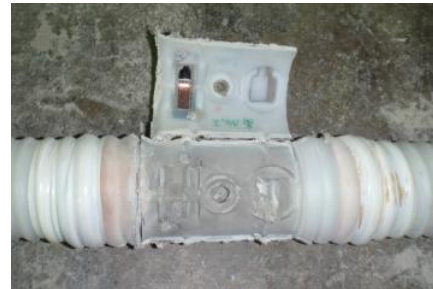
写真-4 試験体内部の充填状態

グラウト硬化後に解体した試験体内部の状態を写真-4に示す。センサー部にはグラウトが充填されていることが確認できた。

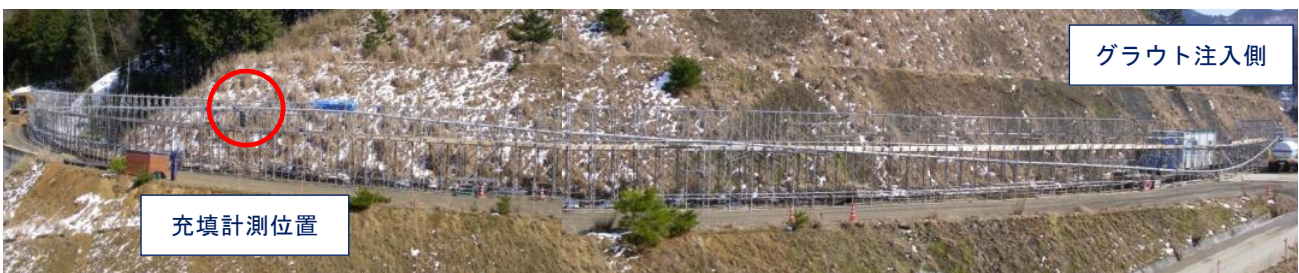
写真-5 実物大グラウト充填試験

試験に使用した材料の諸元および試験状況を表-2、写真-5に示す。試験体には半透明のポリプロピレン製シースを用い、グラウト材は超低粘性型を使用した。

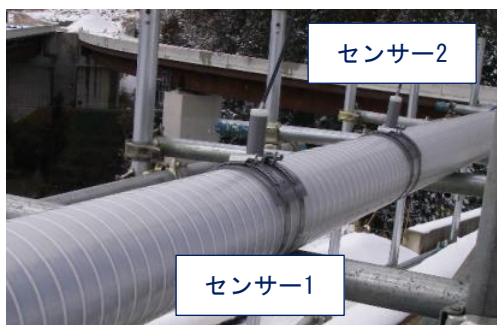
写真-6 センサーの配置

充填の検知方式は、室内モデル実験で用いた Twin Fiber 方式と Gap 方式の 2 種類とし、先端にはグラウトの先流れ時の付着を防止するため撥水加工を施した。

Gap 方式では、対向する 2 本の光ファイバー間にグラウトが入り込むことで、照射用ファイバーからの光が遮断され、受光用ファイバーを通して検出される光強度の値が 0 となることで充填完了を判断することとした。

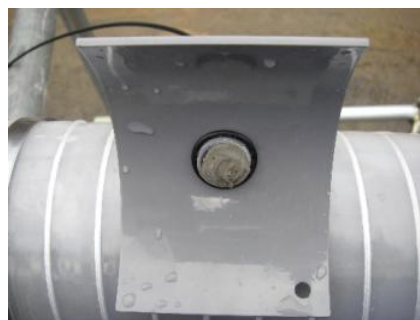
写真-7 充填後のセンサー状態(Twin Fiber 方式)

グラウト硬化後に取り外したセンサーの状態を写真-7~写真-9 に示す。Twin Fiber 方式では、オフセットした空間内部にグラウトが入り込んでいた。Gap 方式では、センシング部までグラウトが充填されていることが確認できた。

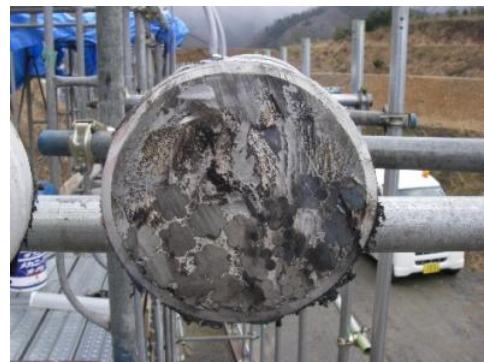
写真-10 切断した試験体の充填状態

また、切断した試験体の状態を写真-10に示す。シース内全体がグラウトで充填されていることが確認できた。

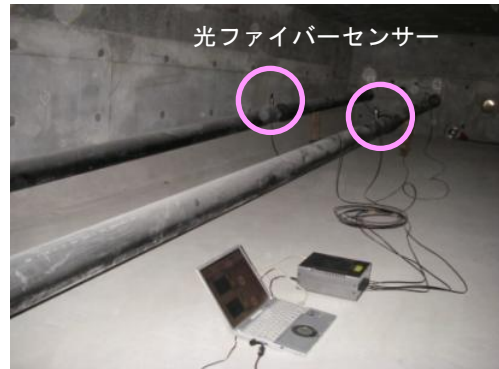
写真-12 外ケーブルの充填計測状況

センサーは主ケーブルである外ケーブルの一区間に設置しグラウトの充填検知計測を行った。グラウトは超低粘性型を用い大気圧下で注入を実施した。

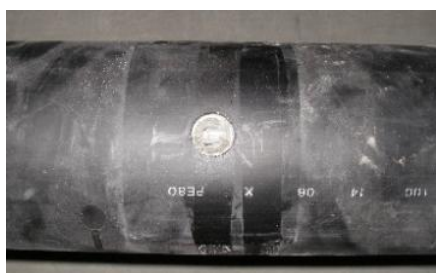
写真-13 グラウト充填状況

外ケーブルでは、グラウトの硬化後にセンサーを取り外すことができ、シース内部を確認した結果、写真-13に示すようにセンシング部にはグラウトが充填されていた。

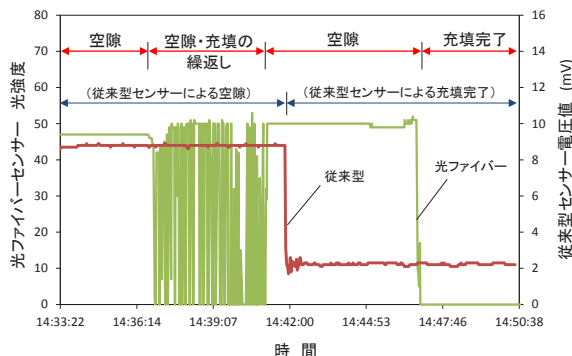
図-15 内ケーブルの充填計測記録

グラウト充填の計測記録を図-15示す。計測では、グラウトの到達およびその後空隙と充填が繰り返される状況が確認できた。また、従来型センサーとも同等の検知性能を有することが確認できた。
