自動検査システムおよび建設ロボットの現場試行

A Field Trial of Using Automatic Inspection Systems and a Construction Robot

概 要

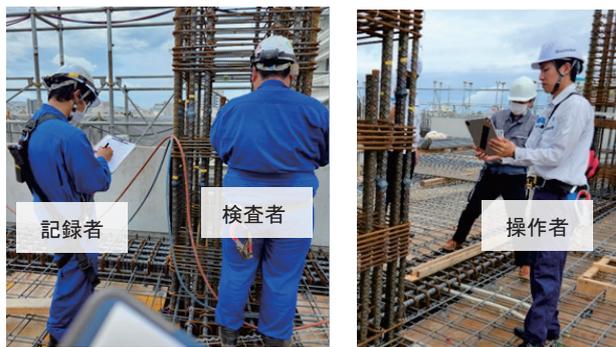
写真-1 ガス圧接継手の検査状況

試行では、技能資格者による実測検査に対する AI 検査の検査精度と検査時間を比較した。実測検査は検査者と記録者の 2 名で、AI 検査はタブレット操作者 1 名で実施した (写真-1)。

AI ガス圧接継手検査システムの試行概要を表-1 に示す。試行には鉄筋ガス圧接継手 AI 検査サービス (NTT コムウェア社製) を使用した。現在、ガス圧接継手の検査は、検査員がノギスや SY ゲージなどを使って計測・判定している。これをスマホやタブレットなどで圧接部を撮影するだけで AI が鉄筋と圧玉を認識し、検査基準に従って判定するシステムが鉄筋ガス圧接継手 AI 検査サービスである。

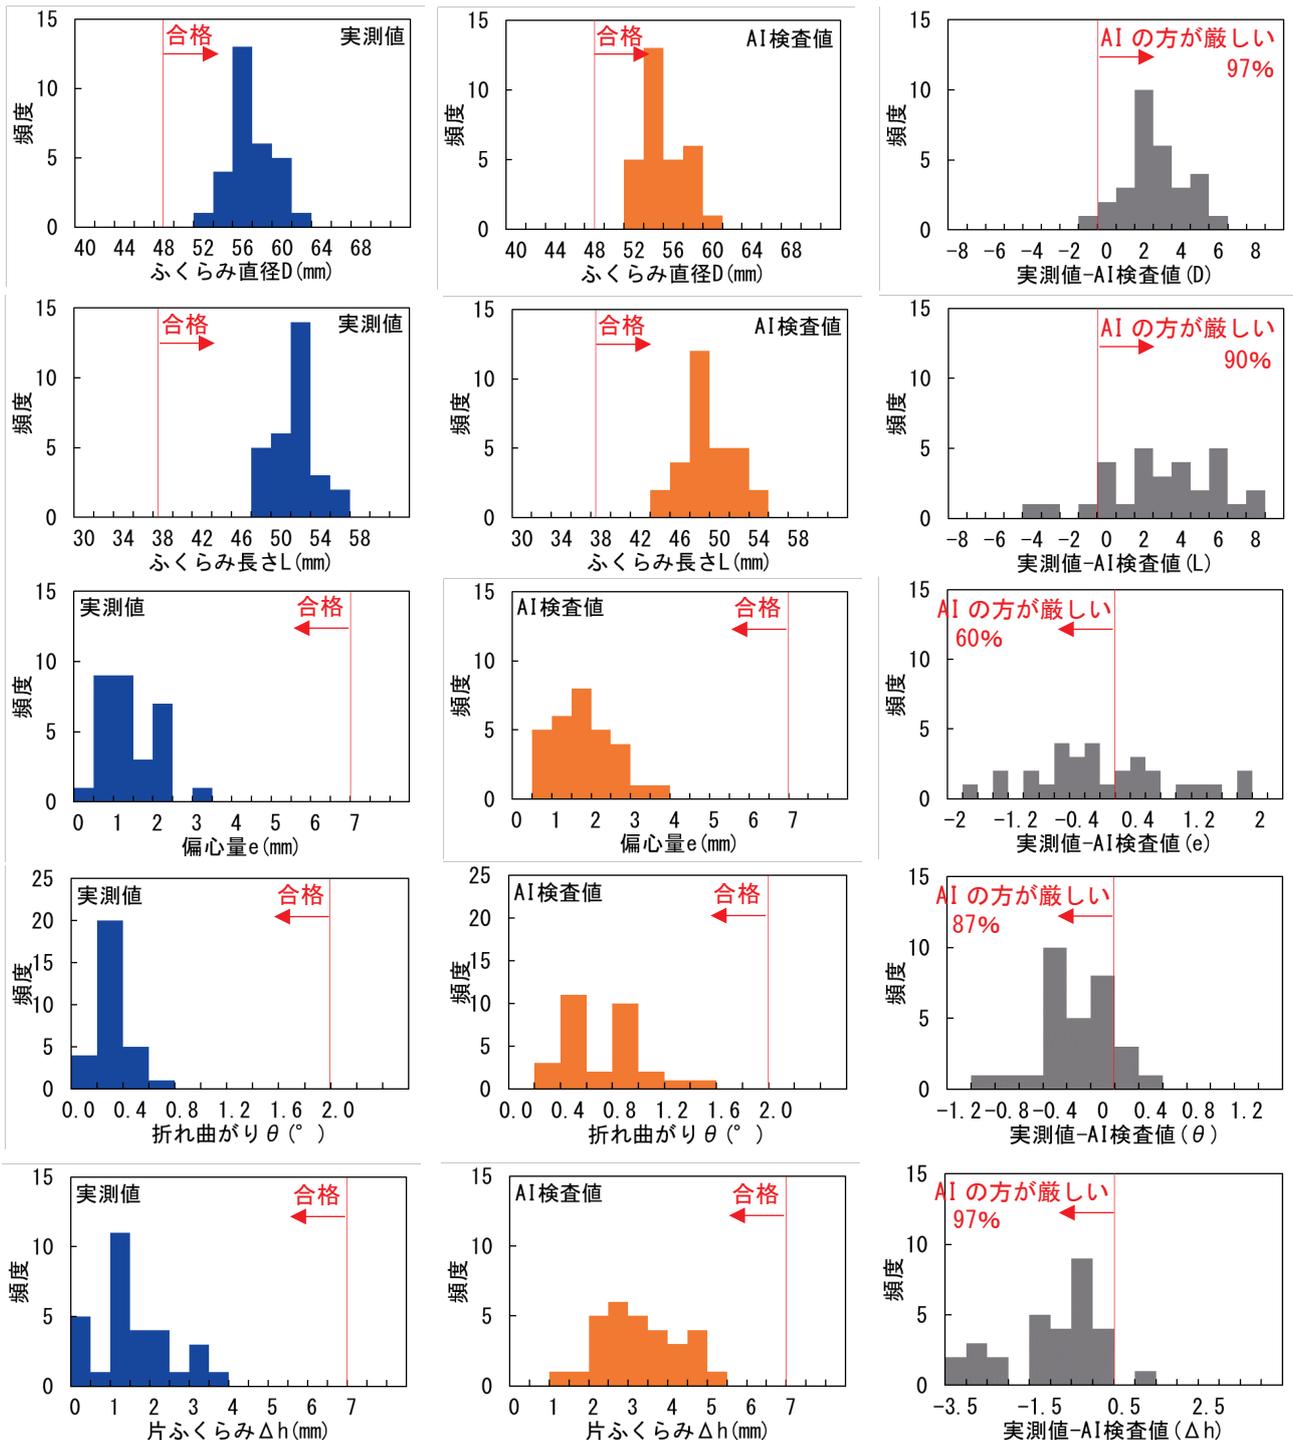
図-2 実測値と AI 検査値およびその差

実測検査による実測値と AI 検査による検査値、両者の差を図-2 に示す。②ふくらみ直径(D)、③ふくらみ長さ(L)、⑥片ふくらみ(Δh)の3項目は実測値をノギスで計測し、④偏心量(e)、⑤折れ曲がり(θ)については、SY ゲージで計測した。実測値および AI 検査値とも、②～⑥すべての項目で合格判定であった。また、AI 検査値は従来の実測値に対し、より厳しい判定となる(合格値に近い)傾向であった。したがって、AI 検査精度は実用上問題ない精度で判定できると考えられる。

(実測値-AI 検査値)は、ノギスで計測した②ふくらみ直径(D)、③ふくらみ長さ(L)、④片ふくらみ(Δh)については、90%以上で AI の方が厳しい判定を示した。④偏心量(e)は60%、⑤折れ曲がり(θ)については87%で AI の方が厳しい判定を示す結果となった(図-2)。これは、SY ゲージで計測した④偏心量(e)は0.5mm 刻みでの記録、⑤折れ曲がり(θ)は0.2° 刻みの記録であり、それに対し AI 検査値は小数点第2位までを画像から計測しているため、両者に明確な差が見られなかったと考えられる。

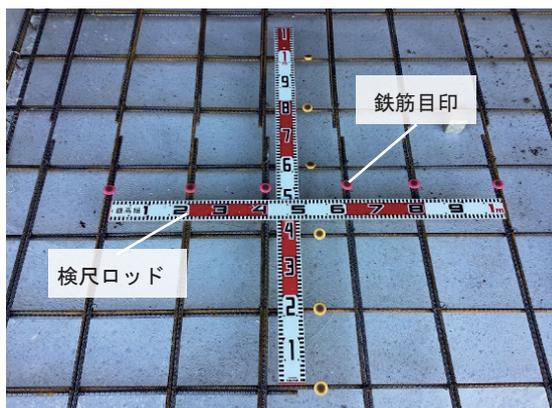
写真-2 従来方法による配筋検査

配筋検査システム(以下、AI 検査)の試行概要を表-4に示す。試行には3眼カメラ配筋検査システム:写らく(清水建設、カナモト、シャープ社製)を使用した。現在、配筋検査は撮影箇所ごとに、検尺ロッドによる鉄筋間隔の検測や鉄筋目印の設置によって鉄筋径の確認を行っている(写真-2)。これを写らくでは、機体本体に搭載された3つのカメラで同時に撮影した画像を画像解析アルゴリズムによって解析し、約5秒で検査結果(鉄筋径および配筋間隔)を表示し、同時に現場で検査帳票を作成できる。一般にレンタルされている配筋検査システムの比較を表-6に示す。本試行では、公表されている規格を比較し3眼カメラ配筋検査システムを選定した³⁾。

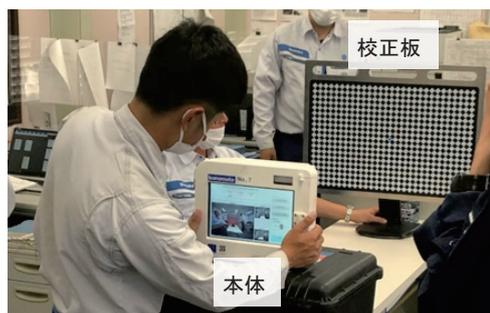
写真-3 カメラの校正状況

実測検査とAI検査に要した検査時間を表-5に示す。ここで、AI検査の撮影準備時間(カメラの校正(写真-3)、配筋データ入力等)と両者の帳票作成時間は除いた。試行の結果、AI配筋検査は実測検査に対し25%程度の工数を削減できた。

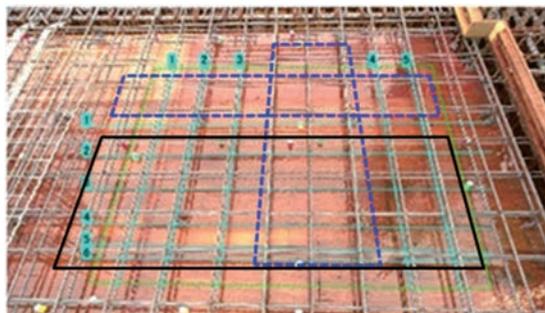
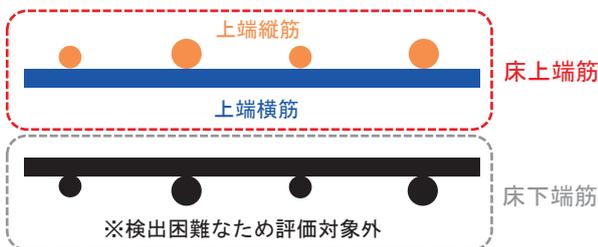
図-4 床配筋の2段筋検出

AI 検査による鉄筋径の検査精度を表-7に、配筋間隔の検査精度を図-3に示す。検査対象は7階床・柱とした。ここで、AI 検査による2段筋の検出は困難であったため表層鉄筋のみを計測の対象とした(図-4)。

- : 下端(2段)筋を認識していない
- : 影を鉄筋と認識している

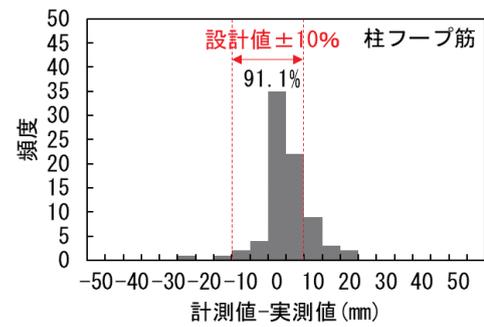
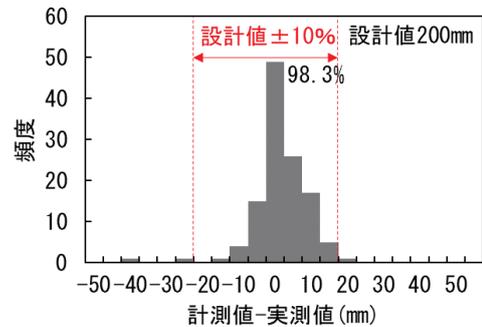
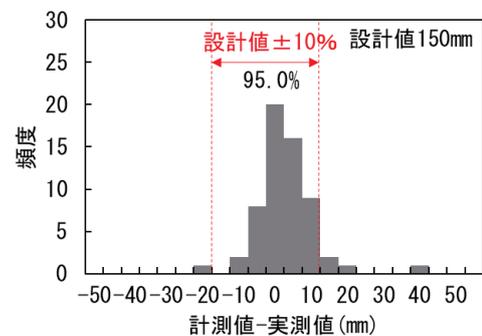
図-3 配筋間隔の精度

配筋間隔の検査精度は、所定の間隔の20%以内を許容値⁵⁾としている。そこで、今回の試行では検査精度をAI 検査による鉄筋間隔と実測検査による鉄筋間隔(設計値)との差が10%以内を許容値として評価した。AI 検査による鉄筋間隔は95%以上が許容値以内に納まっていた。ここで、計測対象とした配筋は上端筋のみである。

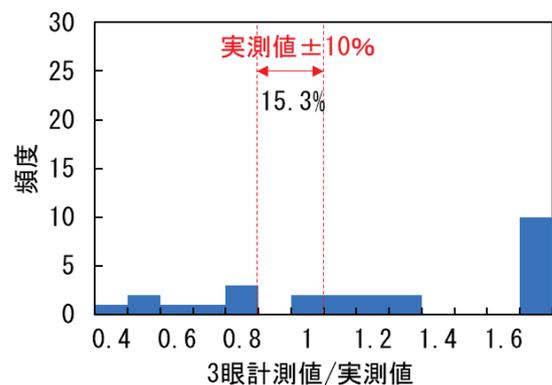
図-5 かぶり計測の精度

かぶり計測値を実測値で除した結果を図-4に示す。かぶりの計測は、スラブ底面、柱側面、壁側面(図-5)、梁側面に対して行った。今回試行を実施した条件下では、かぶり計測は、誤差が非常に大きいことが分かった。

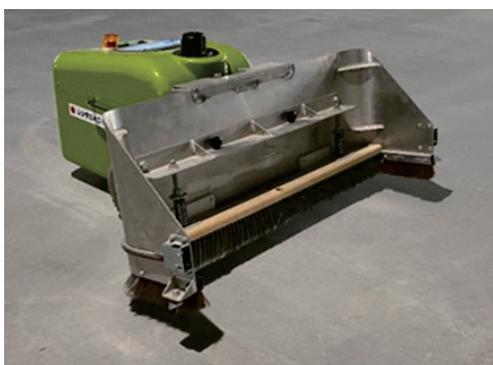
写真-4 自立型清掃ロボット T0 ギャザー

建設ロボットの試行では、清掃ロボット「T0 ギャザー」を用いた(写真-4)。このロボットは、床上にある清掃対象物をかき集めるロボットであり、あらかじめカラーコーンにて指定された四角形の清掃領域内の一辺に清掃対象物を集めるため、比較的大きなものも集めることが可能で、吸引に伴うトラブルが生じないことが特長である。また、満充電で5時間の駆動が可能である(充電時間は8時間)。

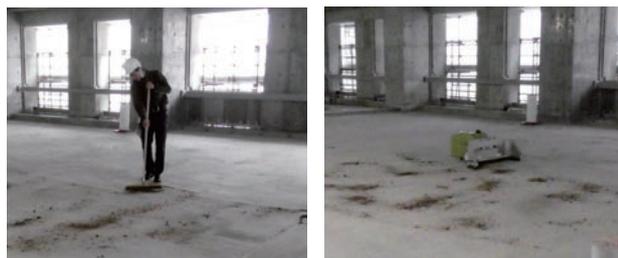
写真-5 清掃状況

試行では、T型ほうきを使用した清掃方法と比較した⁶⁾。清掃方法別の作業効率と清掃後の状況を表-8に、清掃状況を写真-5に示す。清掃面積は60m²(8.0m×7.5m)とし、そこにおがくずを撒き、1か所にまとめるまでの時間と清掃精度を比較した。清掃ロボットは清掃状態がT型ほうきより悪く、掃き漏れもあった。

a) T型ほうき b) ロボット(T0 ギャザー)

しかし、清掃ロボットの稼働中は、清掃に充てる作業員が別の作業をすることができるため、運用方法次第では生産性を向上させることができると考える。例えば、日中の作業時間において、1回の清掃範囲を200m²程度とし、満充電状態から午前中に800m²(セット4回)、その後3時間充電して、夕方2時間で400m²、1日で1,200m²の清掃サイクルで運用することで清掃効率が向上すると考える。
