# 脆弱地質層と重金属含有区間における山岳トンネル施工

## ー 令和2年度153号新伊勢神トンネル工事 ー

### Mountain Tunnel Construction in Soft Geological Layers and Heavy Metals Contained Sections

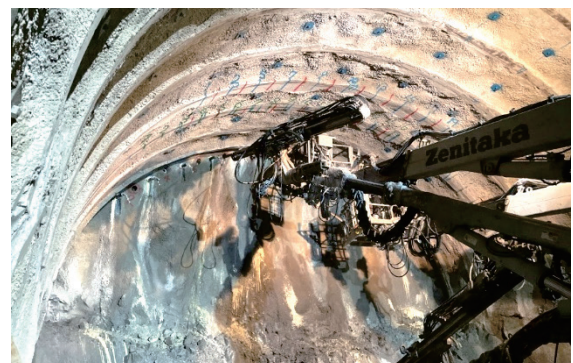
写真-2 長尺鋼管先受工施工状況

長尺鋼管先受工とは、地山の先行変位抑制、天端部の安定、地表面沈下の抑制等に効果が見込める汎用性の高い掘削補助工法のひとつである（写真-2）。

切羽前方に向かって長尺の有孔鋼管を打設し、鋼管による剛性と注入材によって地山の改良を行うものである。

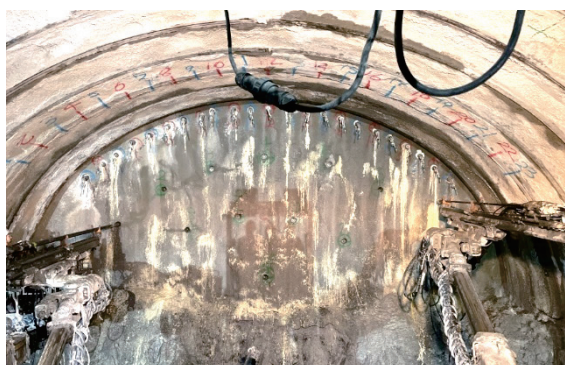
写真－3 長尺鏡ボルト工施工状況

切羽鏡面の地山の押し出し・緩みを抑制する効果が期待できる。鏡面前方に向かって長尺の有孔鋼管を打設し（写真－3）、押し出しに対する引っ張り抵抗、せん断抵抗を地山に付与することができる。

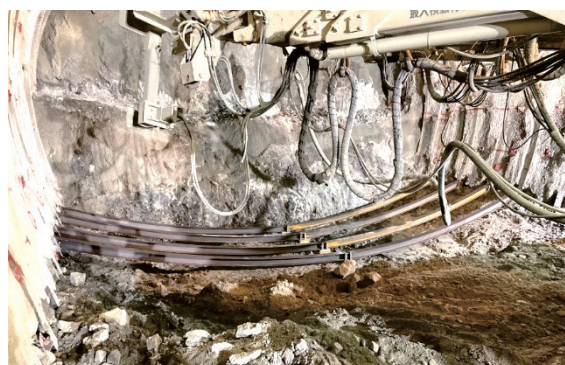
写真－4 インバートストラット施工状況

インバートストラット（底部に設置する鋼製支保工）と吹付コンクリートにより、切羽から近い位置で、一次インバートを施工し、早期にトンネル断面を閉合する（写真－4）。地山が著しく悪い場合に、トンネルの変形抑制、沈下抑制に高い効果が期待できる。

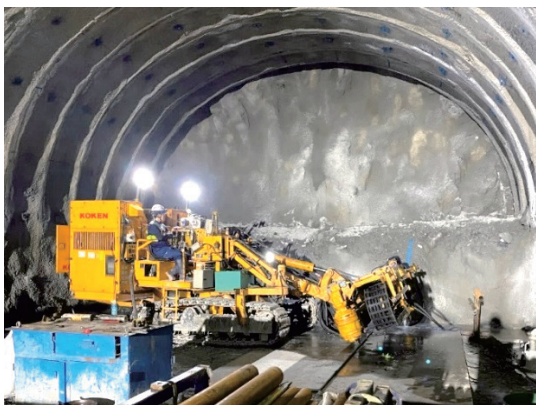
写真-5 先進調査ボーリング実施状況

本工事ではパーカッションワイヤーラインサンプリング工法（PS-WL 工法）を採用し、トンネル掘削休工日を利用して作業を行った。PS-WL 工法は、コア採取が困難とされていた礫層や破砕質地盤においても効率よくコア採取が可能であることから、近年多くの実績を上げている。本工事においても 120m オールコアを昼夜 2 日かからず効率的に採取できた。この延長 120m のボーリング調査は 3 回実施した。それぞれ特徴的な傾向を示すコアの抜粋を図－8 に示す。掘削進行方向に向かって、岩質が悪化していくことが見てとれる。また、赤枠で囲まれた範囲で、砒素の溶出量基準超過が確認された。
