小断面トンネル工事における突発湧水に対する出水対策

ー 福岡導水施設地震対策2号トンネル併設水路下口工区工事 ー

Water Discharge Countermeasures for Sudden Water Inflow in Small-Section Tunnel Construction

本報告は、福岡導水施設地震対策2号トンネル併設水路下口工区工事において発生した突発湧水に対する対策工法の検討から実施効果までを報告するものである。本工事は延長3,009.6mの水路トンネルを小断面 NATM 工法により施工中、掘削2,231.2m地点において毎分1.6m³の突発湧水が発生した。発生直後の緊急対応から恒久的な止水対策まで、一連の技術的対応について詳述する。止水工法としてウレタン系減水止水剤を用いた注入工法を採用し、約50%の減水効果を確認した。本事例は小断面トンネルにおける突発湧水対策の技術的知見として有用である。

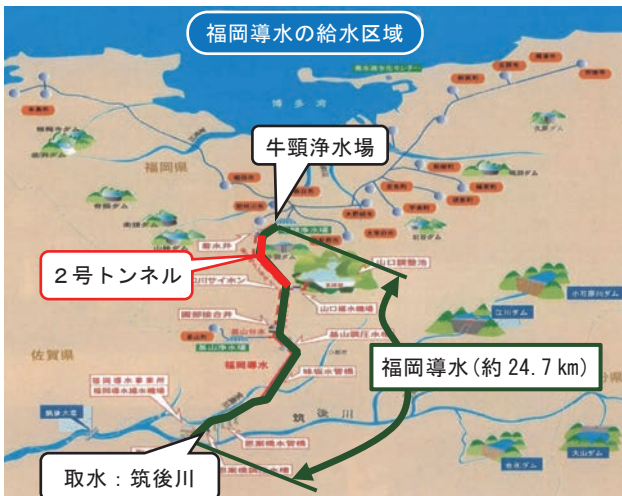
図-1 現場周辺地図

福岡導水施設は筑後川からの導水を担う重要なインフラ施設であり、終点部には延長5.5kmの既設トンネルが存在する。本工事は、この既設トンネルのバイパス機能を担う新設水路トンネルの建設工事である(図-1、図-2)。

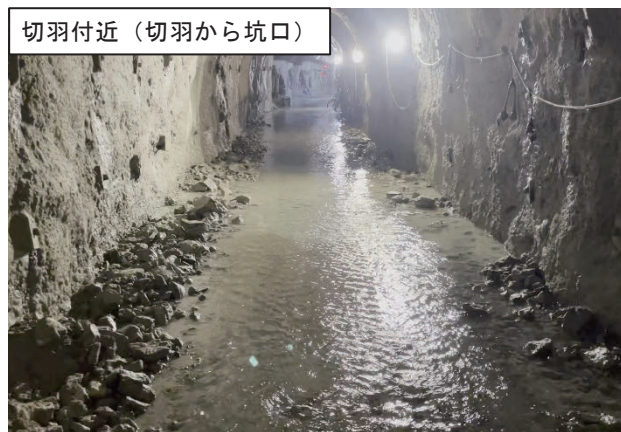
写真-1 坑内冠水状況

2024 年 5 月 20 日、トンネル掘削 2,231.2m 地点において作業中に毎分約 1.6m³ の突発湧水が発生した。発破掘削直後、ずり搬出作業開始前の段階で大量の湧水が確認され、直ちに作業を中断し緊急対応に移行した。

この突発湧水により坑内全線 2,200m にわたって最大 200mm の冠水が発生し(写真-1)、約 1.5 ヶ月間の作業停止を余儀なくされた。小断面トンネルという制約条件下での突発湧水対応は、技術的に高度な判断と迅速な対応が求められる事例となった。

ずり搬出作業に先立つ地山状況確認の段階で、切羽鏡面からではなく主に底盤部からの湧水が確認された。トンネル縦断勾配が掘削方向に上り 0.04%であったため、湧水は坑口方向に向かって流下し、立坑坑口部へと順次流れ込む状況となった。

坑内には 500m 間隔で機械退避用の拡幅部が設置されているが、これらの箇所にも大量の湧水が流入した。

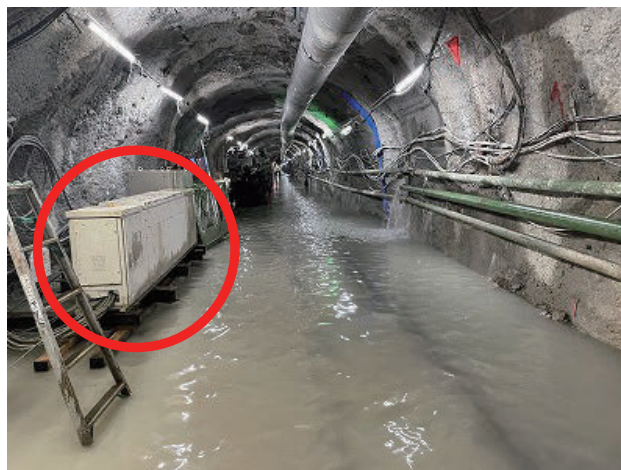
写真-2 受電設備の嵩上げ

突発湧水発生直後の最優先課題は坑内設備の保護と安全確保であった。特に高圧受電設備への浸水は重大な安全上の問題となるため、緊急的に枕木による嵩上げ措置を実施した(写真-2)。

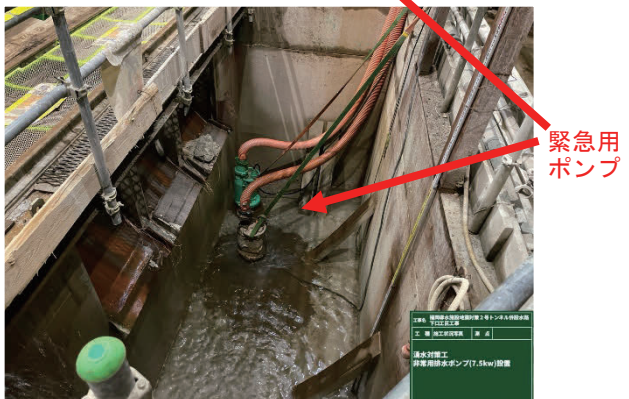
写真-3 緊急対応状況写真

立坑坑口部では既設の集水柵とポンプ設備では処理能力が不足し、ずりピット（搬出用ピット）への流入が継続した。排水対応については、既設の濁水処理設備では処理能力が大幅に不足したため、立坑湧水によるトンネル内への逆流を防止するため、非常時用に常備していた4インチ排水ポンプを緊急設置し、河川への直接排水を実施した(写真-3)。

切羽に向かう上り勾配と立坑部の緊急排水ポンプ設置により、水位の更なる上昇は阻止できたが、坑内全線の冠水状態は継続した。

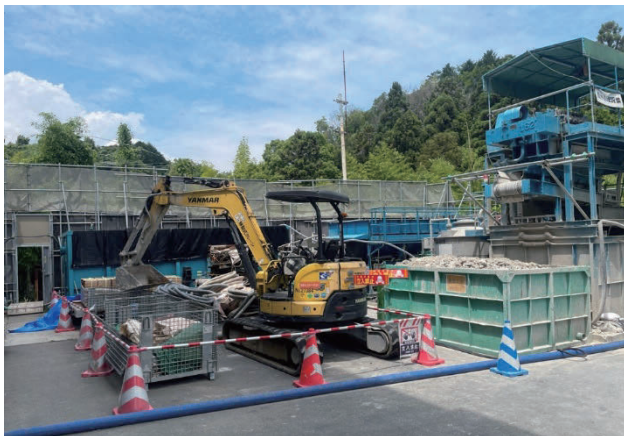
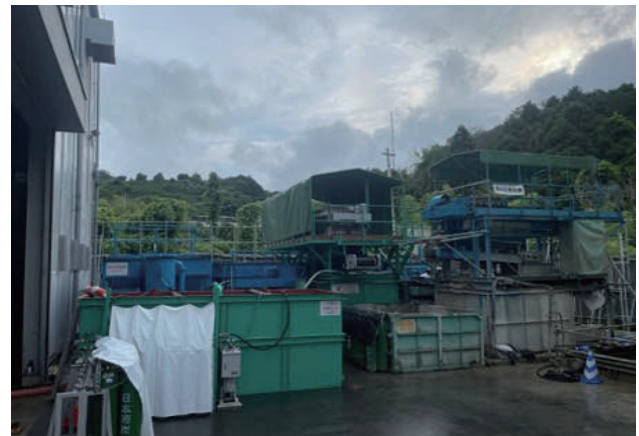
写真-4 濁水処理設備

切羽作業再開に向けた対策として、濁水処理設備と排水設備の大幅な増強を実施した。濁水処理設備については、切羽作業再開時の発生濁水量は最大120m³/hであり、既存設備を差し引いた処理能力90m³/hの増設が必要と算定した。実際の手配では処理能力30m³/hと60m³/hの設備を確保し、合計90m³/hを増設した(写真-4、図-4)。

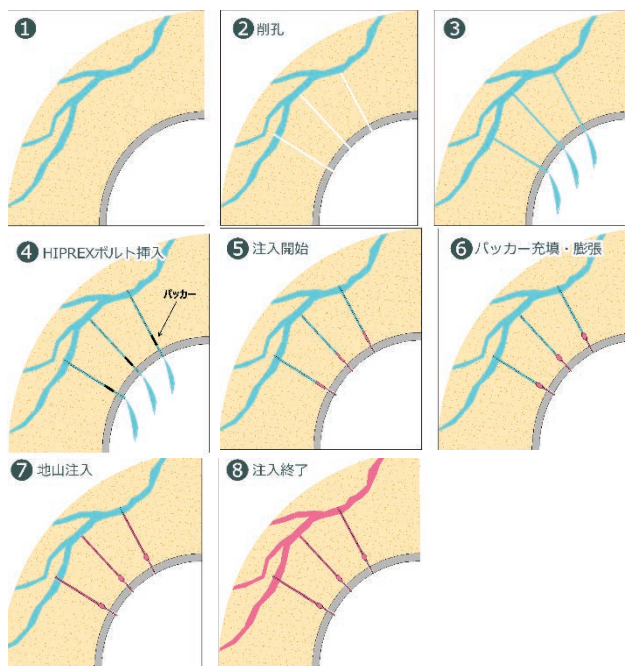
図-5 KOD-M(カバードエム)

各種止水工法の比較検討の結果、ウレタン系減水止水剤「KOD-M (カバードエム)」(図-5)を選定した。選定の主要な理由は豊富な施工実績と近隣現場での使用実績による信頼性の高さである。カバードエムは注入ボルトを用いた薬液注入工法であり、水みちに対して直接注入することで完全な止水を目指す工法である。

注入剤はA・B液の2液混合タイプで、水との接触により発泡し止水効果を発揮する。

①穿孔(湧水を確認するまで穿孔、6.0~10.0m程度)

②ボルト挿入(L=5m)

③口元コーキング・注入アダプターセット

④注入

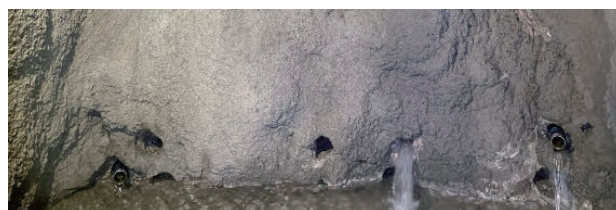
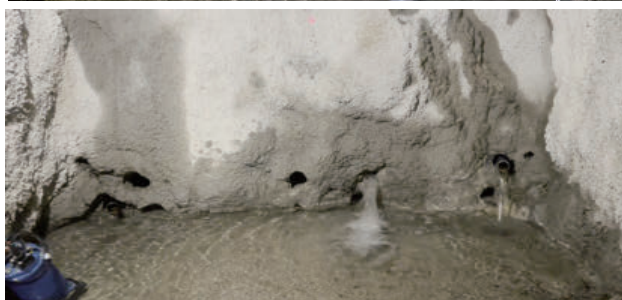
写真-5 水抜き工実施状況

トンネル断面の左右下部から湧水が確認されていたため、掘削範囲に孔が残らないよう斜め外方向に(L=12.0m)計画した。

初期の左右2箇所の水抜き工では十分な導水効果が得られなかったため、中央部への追加施工を実施した。約6m地点において毎分250Lの湧水を確認し、最低でも6m範囲までの止水が必要であることが判明した(写真-5)。ただし、全湧水量(毎分1.6m³)に対して水抜き工による回収量は一部に留まり、大部分は底盤部からの湧出であることが確認された。
