# ニューマチックケーソンの沈下促進対策

## Report on Settlement Assistance for Pneumatic Caisson

中央新幹線相模川橋りょう新設工事において、河川内橋脚 P3 のニューマチックケーソン沈下掘削中に地盤の周面摩擦力の増大によって、ケーソンの沈下抵抗力が卓越したことで沈下不良が生じた。このため、ケーソン周面に鉛直ボーリングを実施して周面に生じている土圧軽減を図るとともに、高圧噴射攪拌を併用して、ケーソン周面に供給・堆積する砂を除去することで、摩擦抵抗力を低減させた。これにより、ケーソンの再沈下が可能となり、沈下不良中に増加したケーソンの傾斜も改善され、施工精度も向上することができた。

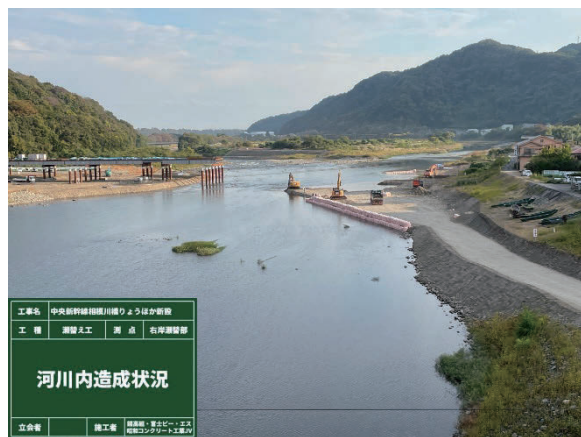
写真-1 河川内瀬替え施工状況

より川の流れを変え、河川内土砂を用いた造成により施工基面を整備（写真-1）した。その後、ケーソン函体の構築と沈下掘削を繰り返すことで玉石混じり砂礫層に11.2m、頁岩層に11.7m貫入させて累計22.9mの沈設を計画した（写真-2）。

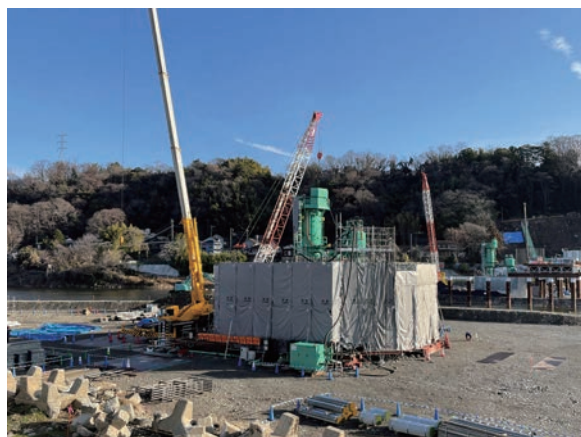
写真-2 ニューマチックケーソン施工

ケーソン基礎が採用されており、直径φ17.0m、高さH=18.0mの円形函体の上部に幅B=13.0m、高さH=5.0mの小判型橋脚が組み合わさったピアケーソンとなっていた。河川内の地質は、GL-11.2m迄が玉石混じり砂礫層、GL-11.2m以深が軟岩~中硬岩判定の頁岩層となっていた。

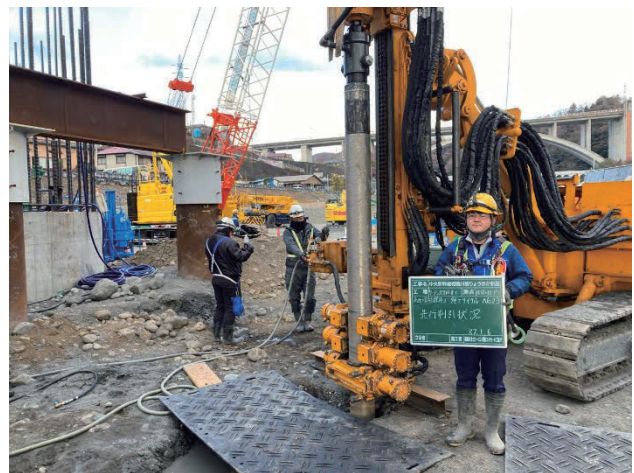
写真-3 ボーリング工施工状況

ケーソンの周面摩擦力の低減を目的として、ケーソン外面から 450 mm の離隔を設けて、ボーリング削孔を実施した。（写真-3）

ボーリング工は、鉛直精度を確保しつつ、玉石や頁岩層に対する高い削孔能力を必要としたため、ロータリーパーカッションドリル（φ216mm）を採用し、ケーソン外周部を約 600mm 間隔で 90 本の削孔を実施した。さらに、削孔完了後は、ベントナイト溶液を孔内に充填することで、孔壁保持を図りつつ、ケーソン外周部への滑剤の効果を期待した。

ボーリング削孔中は、ケーソン函体の動態観測を行い、削孔の進捗によるケーソンの変位について常時観測を行った。

ボーリング削孔中では、ケーソンに沈下等の変位は観測されなかったため、次の対策に移行した。

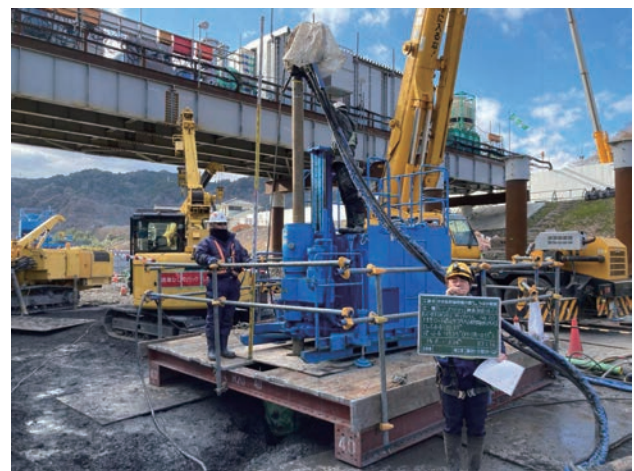
写真-4 高圧噴射攪拌工施工状況

頁岩層上部に目詰まりを起こしている想定される砂等の堆積物を除去することにより、ケーソン周面摩擦の低減を目的として高圧噴射攪拌工を採用した（写真-4）。

高圧噴射攪拌工では、不必要な地盤の乱れを最小限に抑えつつ、広範囲で扇型に揺動噴射する必要があったた

め、OPT ジェット工法を採用し、ケーソン外周部に 30 本を計画した。

高圧噴射攪拌工を実施するタイミングとしては、ケーソン管内で、刃口下の土砂を 200~300mm 程度取り除くことで、ケーソン刃口下の接触抵抗（極限支持力）を減じて、ケーソン自重（沈下力）が周面摩擦力とつり合った状態から開始した。

この施工方法で高圧噴射を実施することで、ケーソンの沈下促進効果が得られ、計画した高圧噴射攪拌工 30 本のうち、16 本を施工した時点で、残沈下量 2.67m の沈設を完了した。
