# 地元産木材を多用した統合義務教育学校の施工

— (仮称) おおつち学園小中一貫教育校建設工事 —

Construction of Integrated Compulsory Education School that uses a lot of local timber

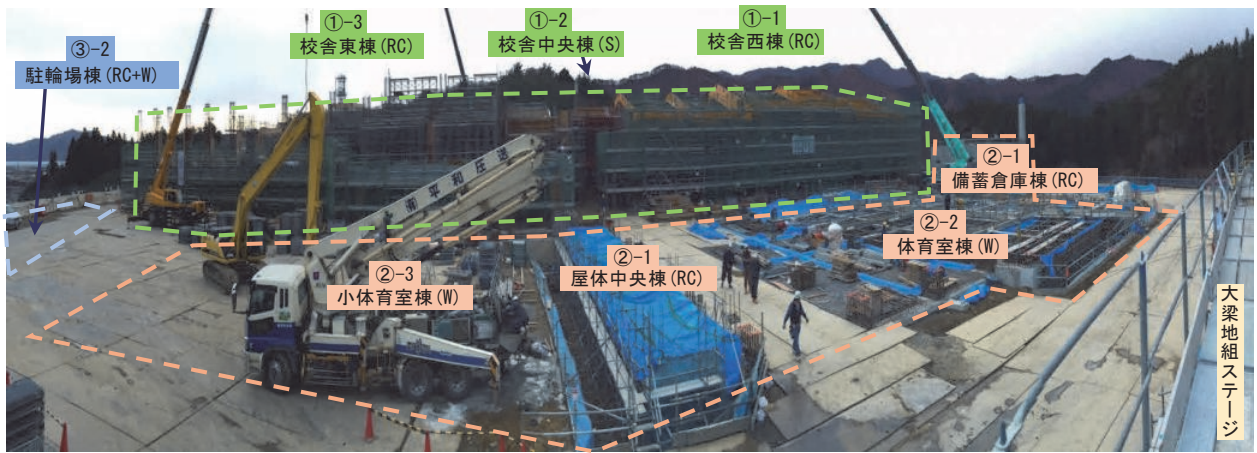
写真-5 北面全景 施工状況 (2015年12月)

②工区はRC造の建物②-1 備蓄倉庫棟と屋体中央棟を先行して建設し、その後、大断面集成材の木造建物②-2 体育室棟と②-3 小体育室棟を岩手県から借地した北側法面に大梁地組ステージを設置して施工した(写真-5)。

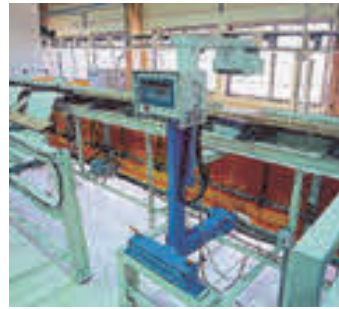
写真-11 含水率検査

⑦含水率測定

含水率計により、ラミナの乾燥が十分かチェック。

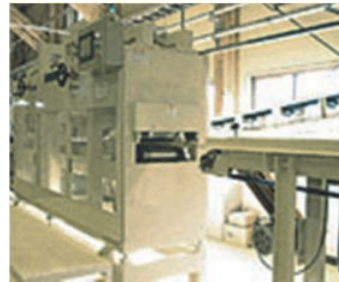
写真-12 グレーディング検査

⑧等級区分(グレーディング)

ラミナに加える荷重とたわみから強度を判定し選別する。

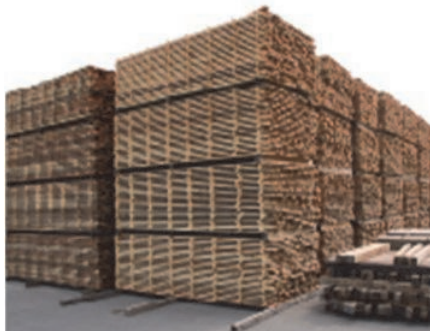
写真-9 天然乾燥

⑤天然乾燥

含水率を均一にするため、風通しの良い場所で天日乾燥する。

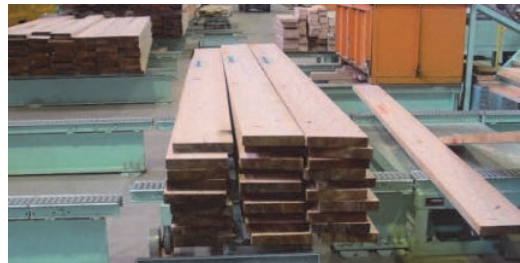
写真-13 ラミナ切削作業

⑨ラミナ切削：ラミナの面を平滑にする。

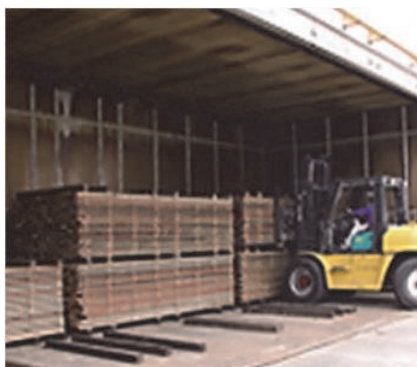
写真-10 人口乾燥

⑥人口乾燥

含水率を12%以下にし、一定期間養生させてから集成工場へ搬出する。

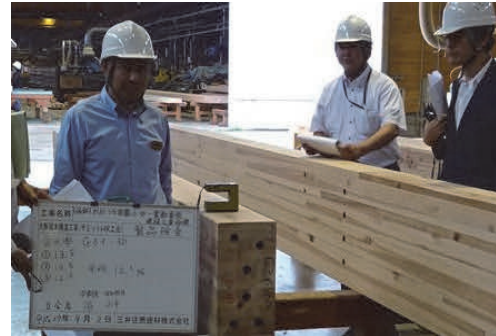
写真-19 含水率検査状況

⑮含水率検査：含水率 15%以下を確認する。(JAS 基準)

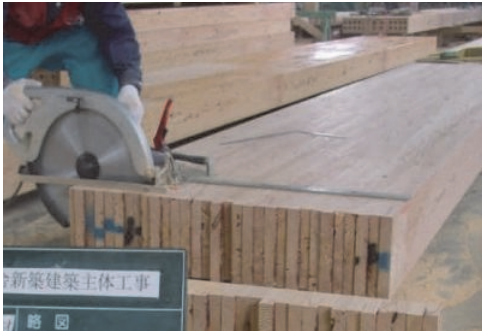
写真-16 切断加工状況

⑫切断加工：製品寸法に切断加工

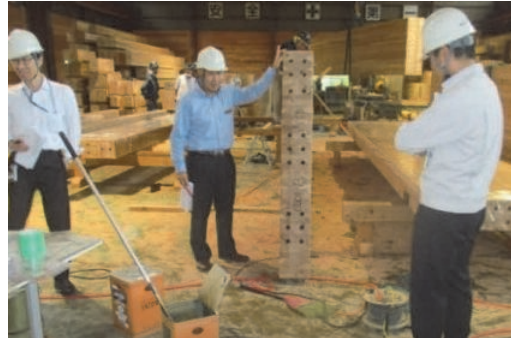
写真-20 製品検査状況

⑯製品検査：加工工場 大断面集成材製品検査実施

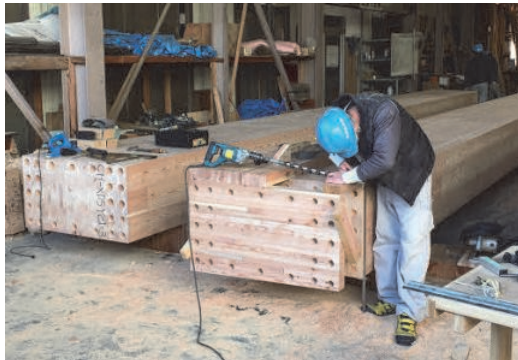
写真-18 大断面集成材仕上げ加工状況

⑭仕上げ：最終仕上げ作業

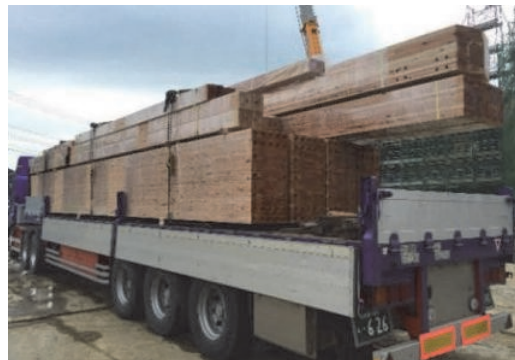
写真-22 運搬積込状況

⑱運搬：積みシート養生の上、出荷

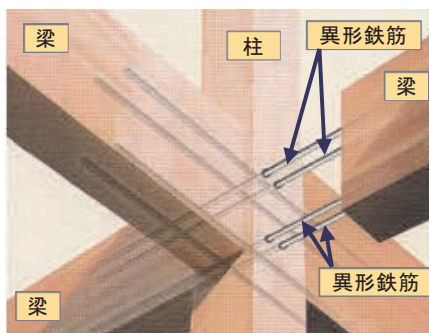
図-7 柱-梁の鉄筋接合構造

集成材を柱と梁に使用し、柱・梁の内部に異形鉄筋を貫通させエポキシ樹脂で固定する事で、剛接合に近い強固な接合力を有する。“鉄筋接合構造”で強固で自由度の高い接合部を実現できる。

- ① 接合部(図-7)については柱と梁に貫通させた異形鉄筋をエポキシ樹脂で固定することにより、二方向ラーメンの剛接合とし、筋交い・耐力壁が不要となることで四周に開口部が設置できる。
- ② 柱はコンクリート基礎に埋め込まれたアンカー筋(図-8)に穴あけ加工した柱を建てこみ柱脚の孔と空隙にエポキシ樹脂を充填し(図-9)鉄筋を拘束させ固定する。
- ③ 集成材接合内部に異形鉄筋が挿入されているため、外部面に金具等が露出されず、塩害対策に有効で意匠性や耐久性に優れている。

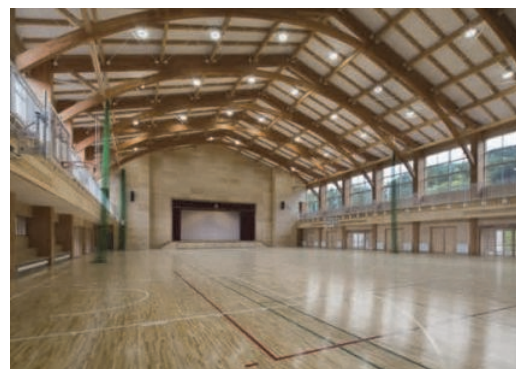
写真-23 金物の露出が無い状況(体育室)

写真-23 に「サミット HR 工法」で施工した金物露出の無い体育室の完成写真を示す。

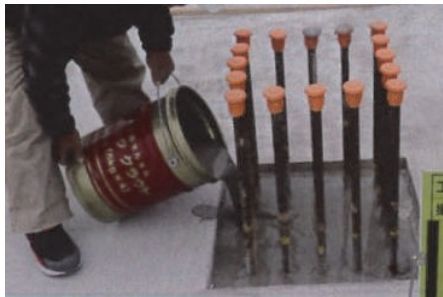
写真-25 台座モルタル施工状況

柱アンカー筋の位置と天端を確認する。台座モルタルは柱寸法外周 $+30\text{mm}$ 以上大きく、レベルは集成材柱下のライナー調整分 $-5\text{mm}$ 下げて無収縮モルタルを流し込む。

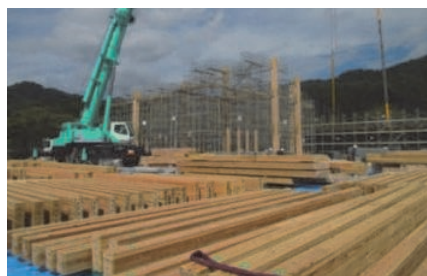
写真-26 建て方作業状況

地組架台を水平に設置し現場で大梁を地組する。  
建て方前にエポキシ強度 ( $35\text{N}/\text{mm}^2$ 以上)と寸法を確認の上、  
建て方作業を開始する。(強度確認前の移動や振動は不可)

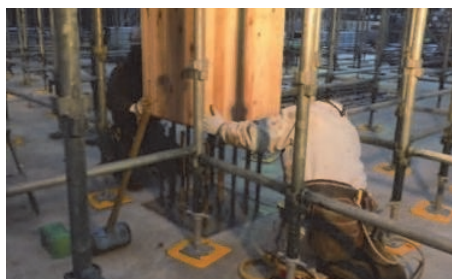
写真-27 建て方状況(柱脚部)

柱を起す際は角傷防止養生を行い、墨に合わせて柱をアンカー鉄筋に差し込む。  
柱位置精度(目標管理誤差 $\pm 3\text{mm}$ ・限界許容誤差 $\pm 5\text{mm}$ )

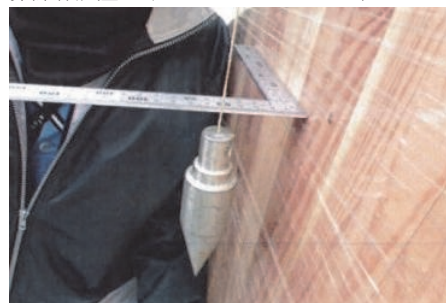
写真-30 柱建入れ検査状況

柱の建入れ精度確認 (X・Y方向2点測定)  
目標管理値:  $e \leq 5\text{mm}$   
限界許容誤差:  $H/1000$  または  $e \leq 15\text{mm}$

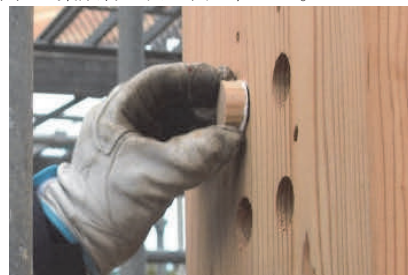
写真-31 木栓作業状況(柱頭部)

エポキシ漏出し防止のため、挿入鉄筋穴を木栓で塞ぐ、  
木工ボンド等を使用し木栓の落下を無いうにする。  
木栓は集成材と同一面に仕上げる。

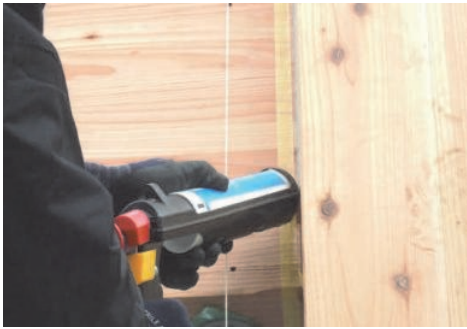
写真-32 シーリング作業状況

梁一柱取合いから注入エポキシ樹脂の流出防止のため、仕口取合い全周シーリングを行う。

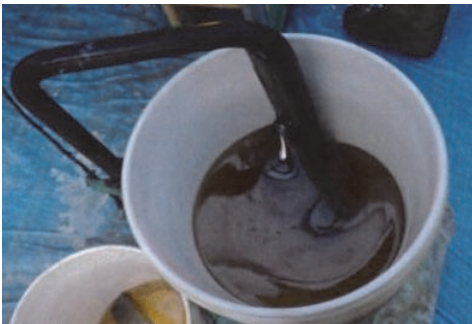
写真-33 充填用樹脂攪拌作業状況

品質安定のため、エポキシ攪拌作業は専任とする。注入量が少量でもエポキシ(2液)セット全量攪拌する。機械攪拌(3分)・手動攪拌(1分)・練上り温度測定する。

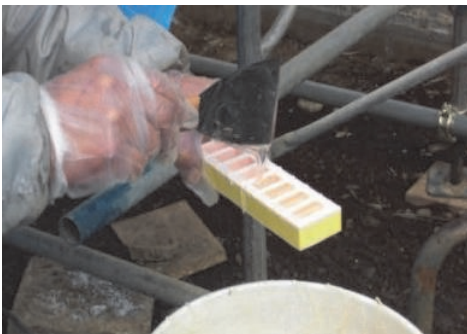
写真-34 強度検査用サンプル抽出状況

⑪強度検査用サンプル抽出

テストピース(四角柱 14mm×14mm×28mm)をエポキシ樹脂1セットに1ピース採取し、全てのテストピースにナンバリングを行う。養生は現場の水平な場所で行う。

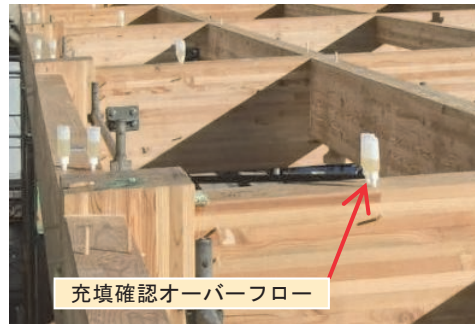
写真-37 接続部充填作業完了(柱-梁部)

⑭柱-梁部 充填確認

柱-梁接合部の注入順序は、下筋から行いオーバーフロー確認後ダボ栓打つ。その後上筋の注入を行い、オーバーフロー確認後、補充ピンに樹脂を補充する。

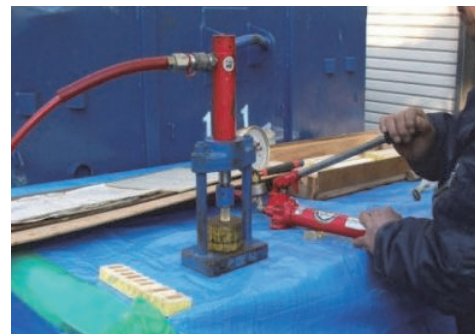
写真-38 樹脂圧縮強度試験状況

⑮エポキシ樹脂圧縮強度試験

仮設撤去強度：35N/mm<sup>2</sup>(11Mpa=37N/mm<sup>2</sup>)  
最終強度：50N/mm<sup>2</sup>=15Mpa 以上、全採取ピースを確認する。  
圧縮試験機：理研機器(株製) (CDM-5A)

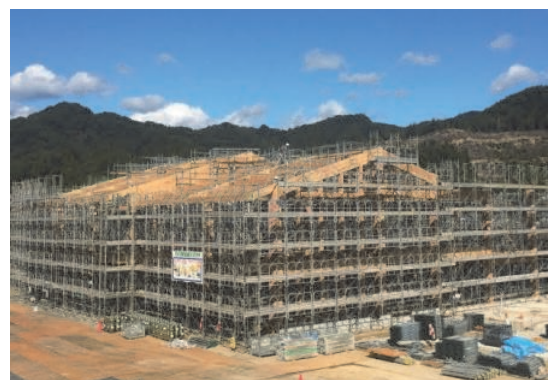
写真-39 建て方完了状況

⑯建て方終了

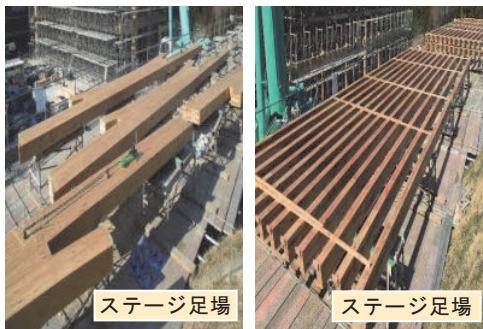
写真-41 ステージ上で梁地組

梁材をまとめて納入し、ステージ足場上で大梁(最大L=18.8m)を先行地組(写真-41)することで、梁-梁の接続部(写真-42)に注入するエポキシ樹脂凝固期間による施工時間ロスを大幅に短縮することができた。

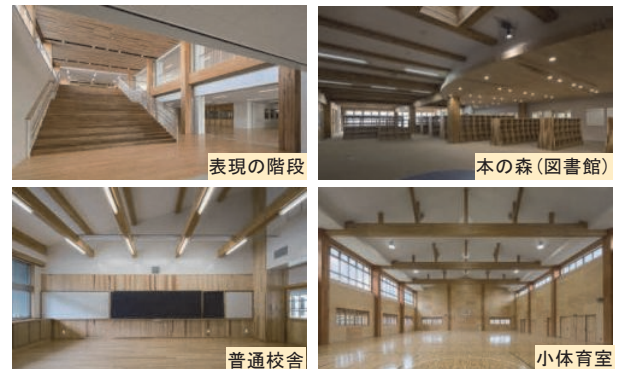
写真-44 町産木材を多く使用した校舎

今回使用した杉材(約1,500m<sup>3</sup>)の8割が大槌町産であり、また、構造体以外の腰板や木下地等にも多く町産木材を使用した。本校舎は、暖かく木のぬくもりのある「木育空間」として、将来を担う子供たちの学び舎として活用され、災害緊急時には避難拠点施設として、今後大きな役割をはたす建物である(写真-44)。
