シールドトンネル工事における水中到達工法

－ R4霞ヶ浦導水石岡トンネル（第4工区）新設工事 －

概 要

本工事は、霞ヶ浦導水事業として、堅倉立坑から美野里立坑に至る延長約4,100mの区間において、導水路トンネルを構築する工事である。トンネルの仕上がり内径はφ3,500mmで、地下約20～40m以深となる大深度・長距離のシールドトンネル工事である。また、掘進区間の地上部は、主に農耕地及び住宅地となっているため、土量管理や泥水圧管理及び地盤変形計測には特に留意する必要がある。本報告は、到達部でのNOMST工法を水中到達にて施工した実績について報告するものである。

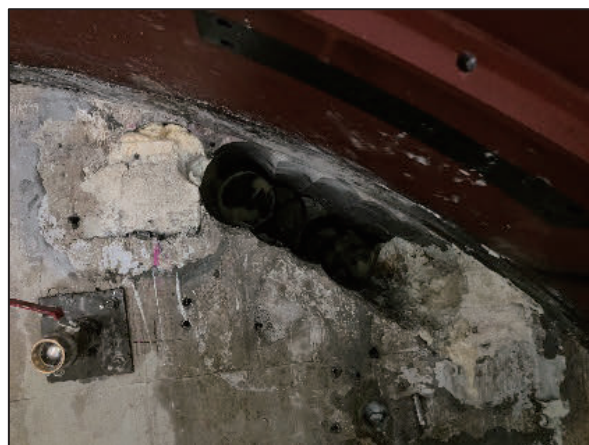
写真-1 保護ピット通過部削孔状況

次段階で、φ45の4箇所の削孔を追加して行い湧水量を確認した。ここまで問題がないことを確認してφ205の連続コアによる本削孔を実施した。削孔中の湧水はほぼ確認されなかったが、貫通後の出水リスクに備え、発泡ウレタン材の充填を実施し、カメラによる監視および昼夜交代での監視人配置による監視体制を構築した。保護ピット通過部削孔状況を写真-1に示す。

削孔前に当該箇所の止水状況確認を実施した。止水鉄板を設置後、φ45 でコア削孔を行い、懸濁型グラウト材

による止水注入を実施した。止水が確認できた段階で鉄板を撤去した。

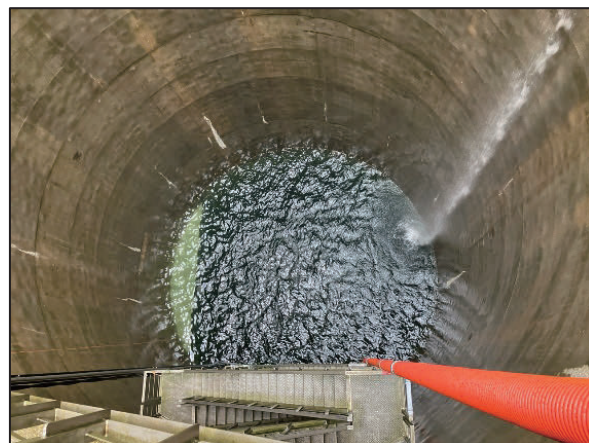
写真-2 到達立坑注水状況

削孔完了後は速やかに立坑の注水作業を開始した。自然水位のH=43.9mまで立坑内を水で満たした。到達立坑は内径φ11.4mであり、自然水位まで水で満たすのに約4,500m³の水を必要とした。近隣から水道を引き込むことができなかったため、ヤード内に設置した井戸を使用して注水作業を実施した。また、工期短縮のため4t散水車4台によるピストン輸送で外部からの給水も併用し、作業の効率化を図った。到達立坑注水状況を写真-2に示す。

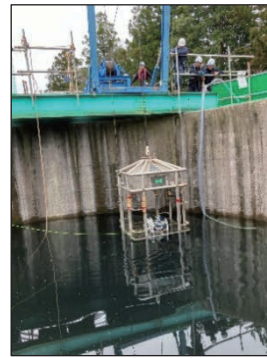
写真-4 潜水状況

シールドマシンの先端であるカッター面板が立坑内面に到達したと思われる時点で一旦掘進を停止し、潜水士による水中での確認作業を実施した。潜水状況を写真-4 に示す。これは万が一到達位置が許容値を超えている場合、エントランス部を破損し排水時に湧水等の発生が懸念され、到達作業が困難となるためである。

潜水士は水深が深くなればなるほど、作業可能時間が極端に限られるため、限られた時間でカッターフェイス位置を特定し、計測する必要があった。複数名で交代しながら測量した結果、おおよそエントランス部の中央に位置することが確認できた。

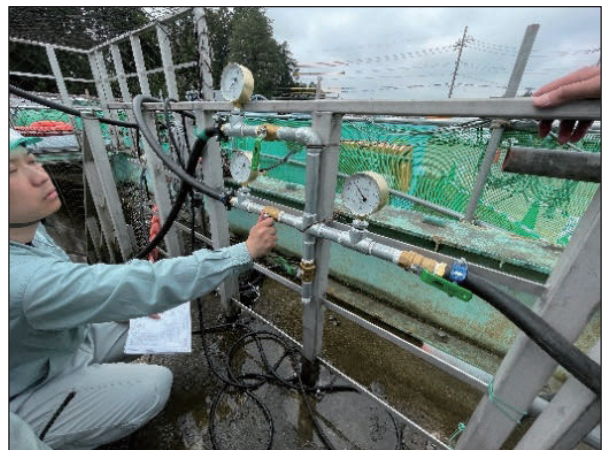
写真-6 エントランスチューブ圧力調整状況

あらかじめ準備していた注入孔より裏込め材を注入して、止水の第一段階を完了させた。チューブ圧は立坑上まで圧力調整用のホースを延長し、慎重に調整した。エントランスチューブの圧力調整状況を写真-6 に示す。

エントランスチューブ内に地上からポンプで清水を注入してエントランスを作動させ、その背後をマシン内に

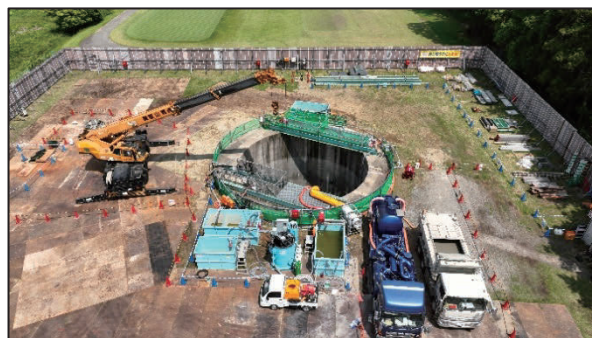
写真-8 底板汚泥清掃状況

面板先端が NOMST 壁に接触してから、面板全体が NOMST 壁を抜けるまで約 1,700mm であるため、平均掘削速度は 0.6mm/min という結果であった。当初の予定よりは時間を要したがこれはより慎重に施工を行った結果と言える。底板汚泥清掃状況を写真-8に、シールドマシン到達状況を写真-9に各々示す。

また、排水後は立坑底板に切削ガラや泥土が溜まっていたため、パキューム車にて清掃を実施した。
