既存地下美術館における上部改修工事での問題点と対策

一 国立国際美術館歩行者デッキに係る階段等整備工事 一

Problem-Solving Approaches for Renovating Above-Ground Structures of an Existing Underground Art Museum

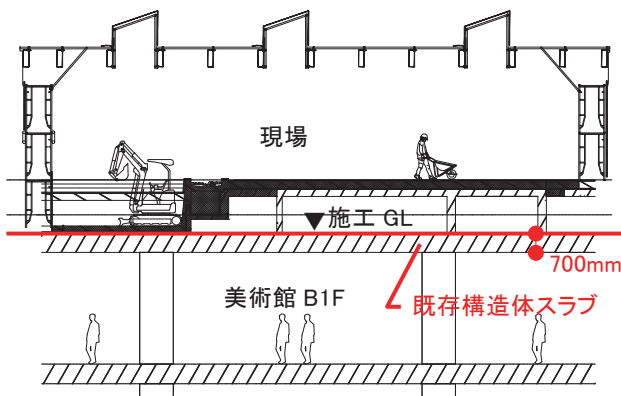
図-4 既存スラブ上での小型重機配置図

(a) 平面図

(b) A-A 断面図

10㎡あたり10t以下の荷重に抑えて施工しなければならないという制約が課せられた。これにより、スラブ上への揚重機の設置、重機による解体作業、搭載型トラッククレーンでの荷下ろし計画を実施した。実際に行った作業状況を図-4(a)、(b)に示す。

既存建屋スラブ上での作業となったが、スラブの設計用積載重量が1t/m²であるため、設計者との協議により、

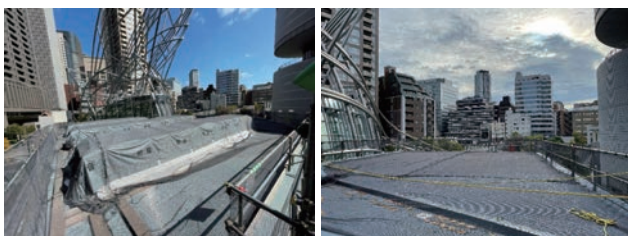
(b) 仮設開口部 (c) ガルバニウム鋼板折版屋根
 写真-2 建物上面

た。平面図を図-5に示す。マルチトラス部分の断面図を図-6に、また仮設開口部、ガルバニウム鋼板の折版屋根の全景を写真-2に、各々示す。これらの各部分の位置を図-5中に合わせて示す。マルチトラスは仮設屋根部分の枠組みの上部に設けた。外壁部分は枠組み足場とした。ガルバニウム鋼板は単管下地の上に架設した。
