市街地における仮設計画と CFT 柱の施工管理

－ 芝田 2 丁目計画 －

Temporary Construction Planning and Construction Management of CFT Columns along Main Street

(仮称) 芝田二丁目 HN 計画新築工事(以下、本工事)は、JR 大阪駅、阪急梅田駅の近くで、地上 13 階建てのコンクリート充填鋼管構造(以下、CFT 造)の事務所ビルを建設する工事である。狭小敷地であり、東面は昼夜ともに通行車両、歩行者が多い国道 176 号線に面しているため、資機材の搬出入の際の動線計画、資材の揚重、歩行者の安全に対し、入念な計画を行った。また CFT 造であるため、鋼管柱へのコンクリートの圧入に際しては、密実に充填できる様、フレッシュコンクリートの品質管理、施工管理を行った。本報は、これらの市街地の狭小敷地の工事における仮設計画と CFT 柱の施工管理の内容について報告する。

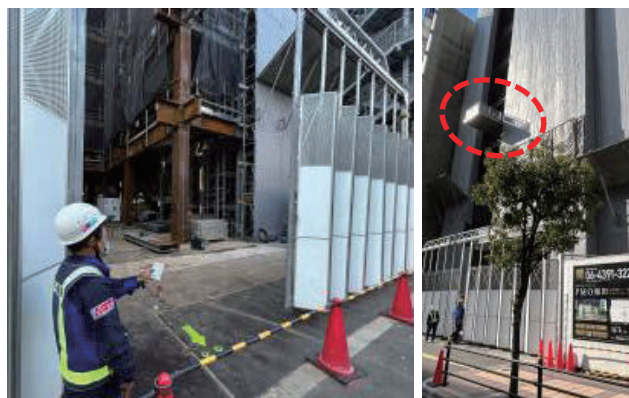
写真-4 伸縮式荷取りステージ

資材、特に仕上工専用の資材の揚重を効率化するため、西側にロングスパンエレベータを設置し、更に東側に伸縮式荷取りステージを配置した。このステージからは主に長尺物、重量物を搬入し、これらを使用して搬入した資材を、タワークレーンを用いて各階に取り込む計画とした。伸縮式荷取りステージの状況を写真-4に示す。

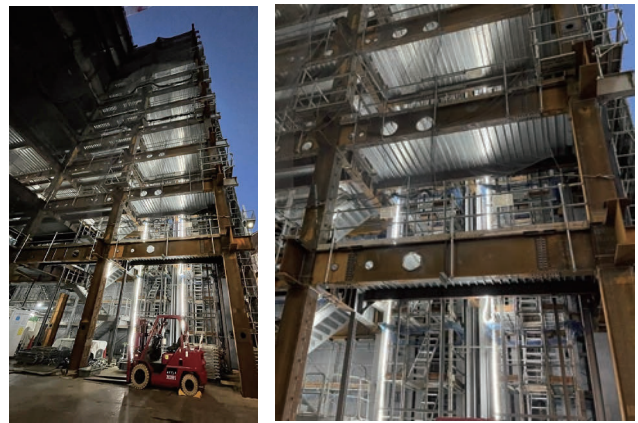
写真-6 LED ライン照明設置状況

階段・EVシャフトに設置する仮設照明は、LEDライン照明を採用した。これにより、従来の蛍光灯や投光器を使用する場合に比べて、消費電力の削減を図った。このほか、LEDライン照明はハンドリングが良好で、設置、盛替を容易に行うことが可能であった。設置状況を写真-6に示す。

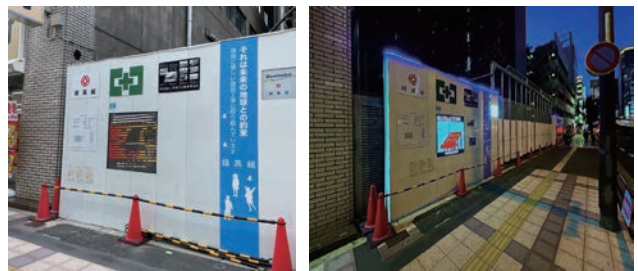
写真-7 仮囲い内モニター

近隣の、現場に対するイメージアップを図るため、仮囲いに 100 インチのモニターを設置した。そして、週間工程表・騒音振動+安全看板・工事内容の説明マンガ・季節に応じた絵を 10 秒ごとに切り替えて表示した。また仮囲い上部に LED ライトを設置し電装を行った。この状況を写真-7 に示す。
