# 大槌学園小中一貫教育校

復興のシンボルとなる新たな学び舎の建設

- 所在地 岩手県上閉伊郡大槌町  
大槌第15地割及第23地割内
- 発注者 岩手県上閉伊郡大槌町
- 設計・監理 (株)昭和設計・(株)久慈設計  
共同企業体
- 建物概要 校舎棟・屋内運動場棟/  
W造一部RC・S造 地上2階  
プール棟/W造 地上1階  
駐車場棟/W+RC造 地上1階
- 完成年月 2016年9月

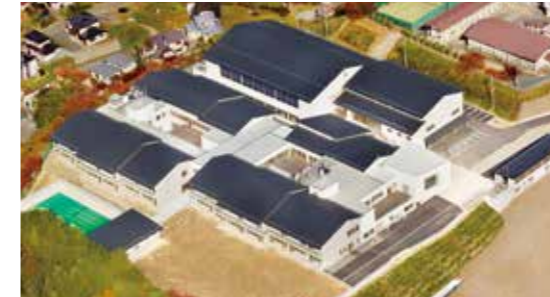
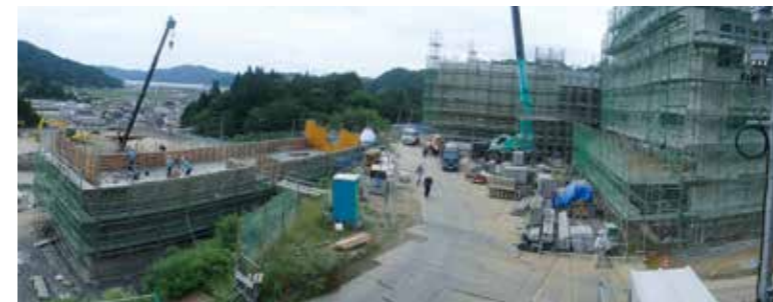
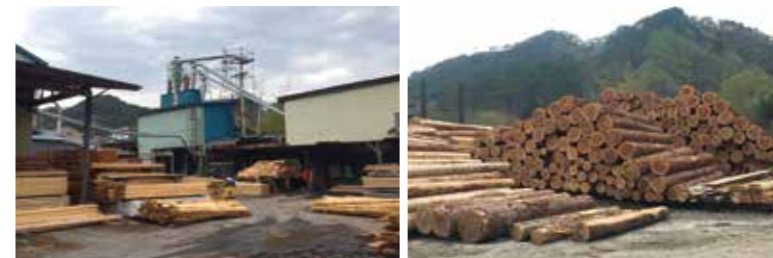
大槌町産の木材を使用

大断面集成材に使用した杉の約8割が大槌町産で、町内から切り出した木材を県外の工場製材し、校舎棟、屋内運動場棟、駐車場棟で合わせて約1,500m<sup>3</sup>の木材を使用しました。中でも体育室天井における木製トラス構造の美しさは、教育システムの見学を目的に学校を訪れる方々からも高い評価を受けています。限られた敷地の中に計11棟の建物を建設する工事であり、工事車両の動線を確保しながら支障無く建物を組み立てて行くためには、綿密な計画とその遂行の努力が必要でした。隣接する高等学校のグラウンドの一部を木製トラス先組用のステージ設置のためにお借りするなど、周囲の皆様へ幾度となく助けをいただいたことは、我々職員の大きな力となりました。

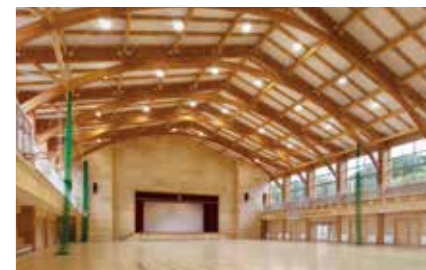
当工事における主要構造は木造で、構造用集成材の柱と梁の接合部に鉄筋を挿入し、エポキシ樹脂を注入して構造フレームを組み立てる工法を採用しています(サミットHR工法)。
